# Sluttrapport

**Prosjektnavn:** Ferdigstillelse av Mikkel Olsa-Buret

**Sted:** Saltvann, 9446 Grovfjord

**Prosjektperiode:** 10.07.2024.- 05.09.2024

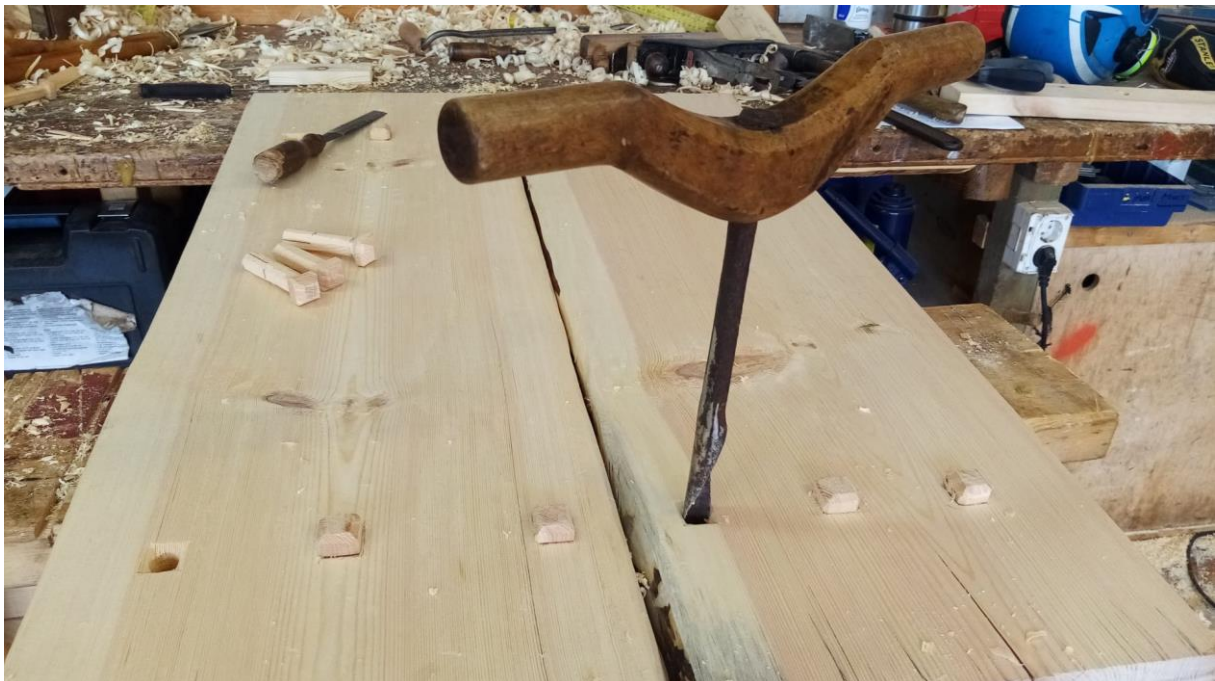
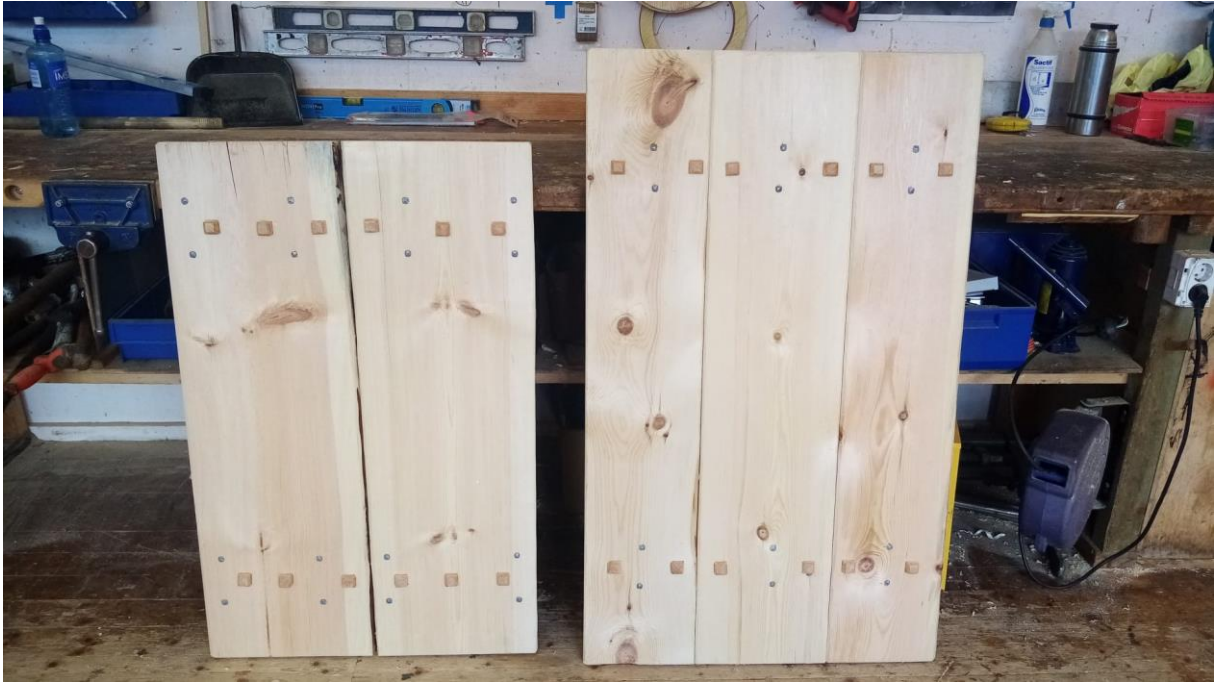
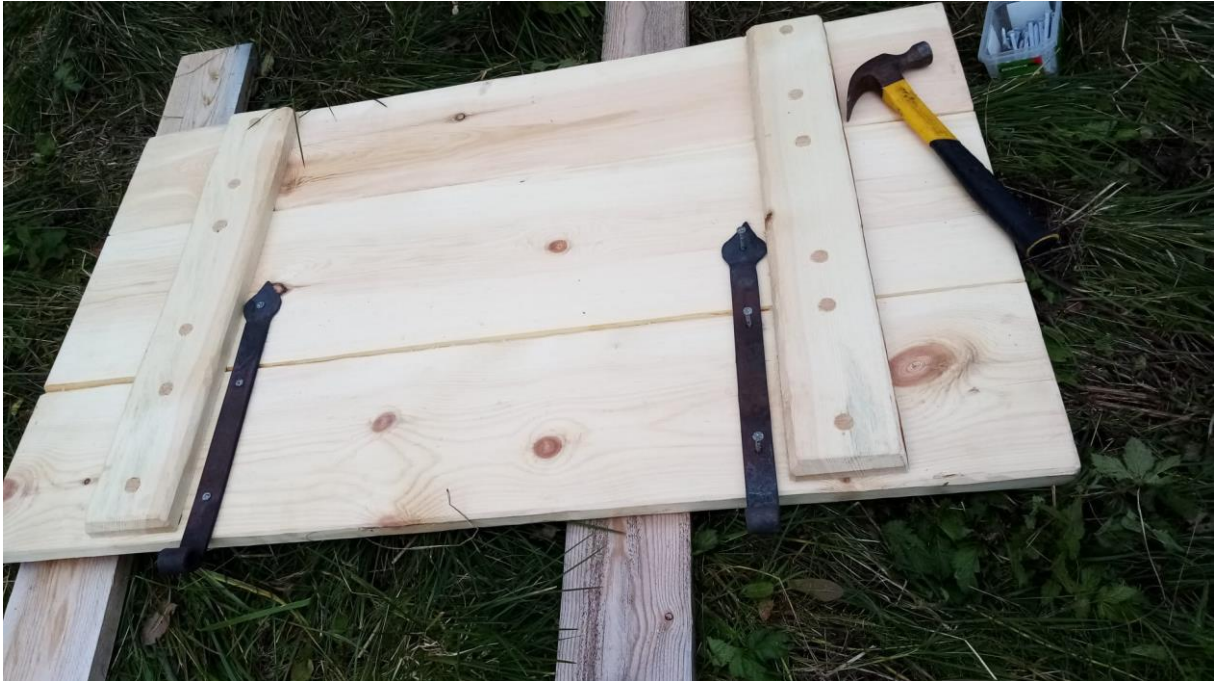
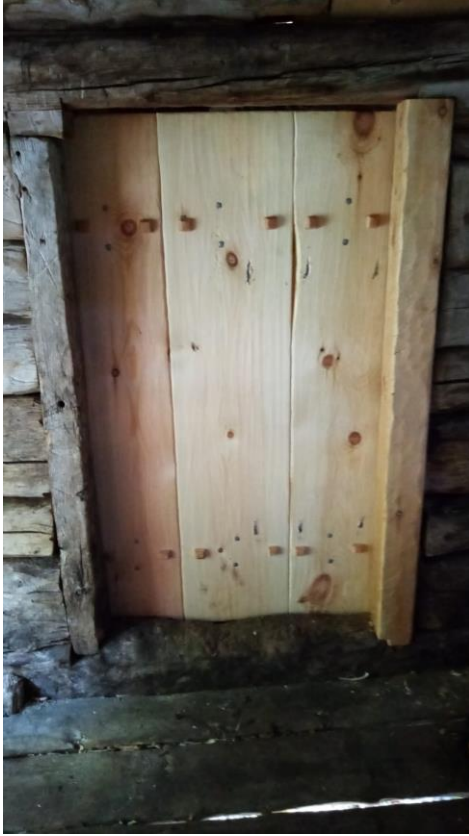
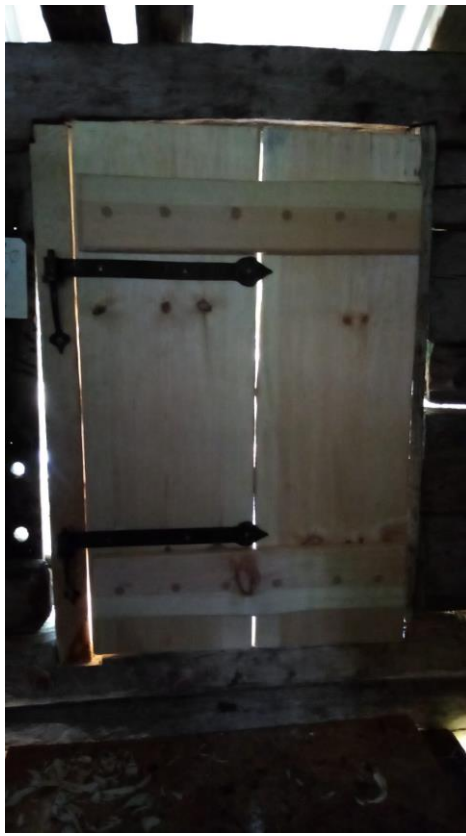
**To nye labankdør ble laget i stil med Sheltersjøen på Øvre Skifte.**

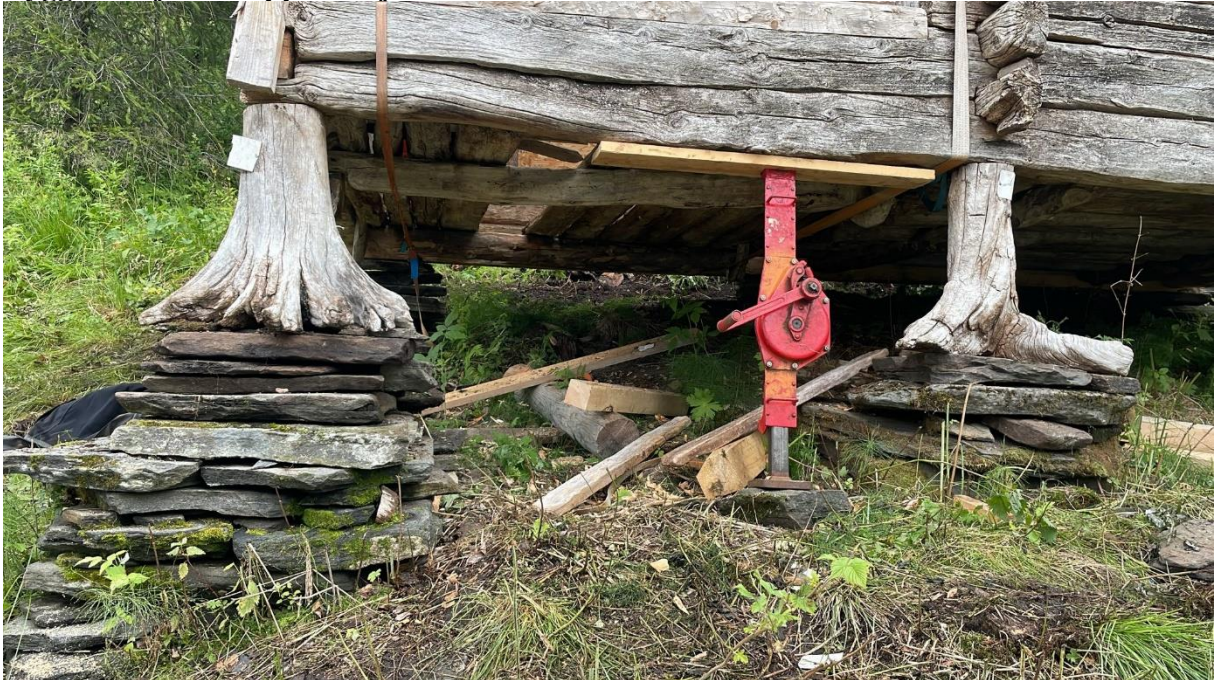
**Bygget ble jekket opp for å justere steinfundamentet:**

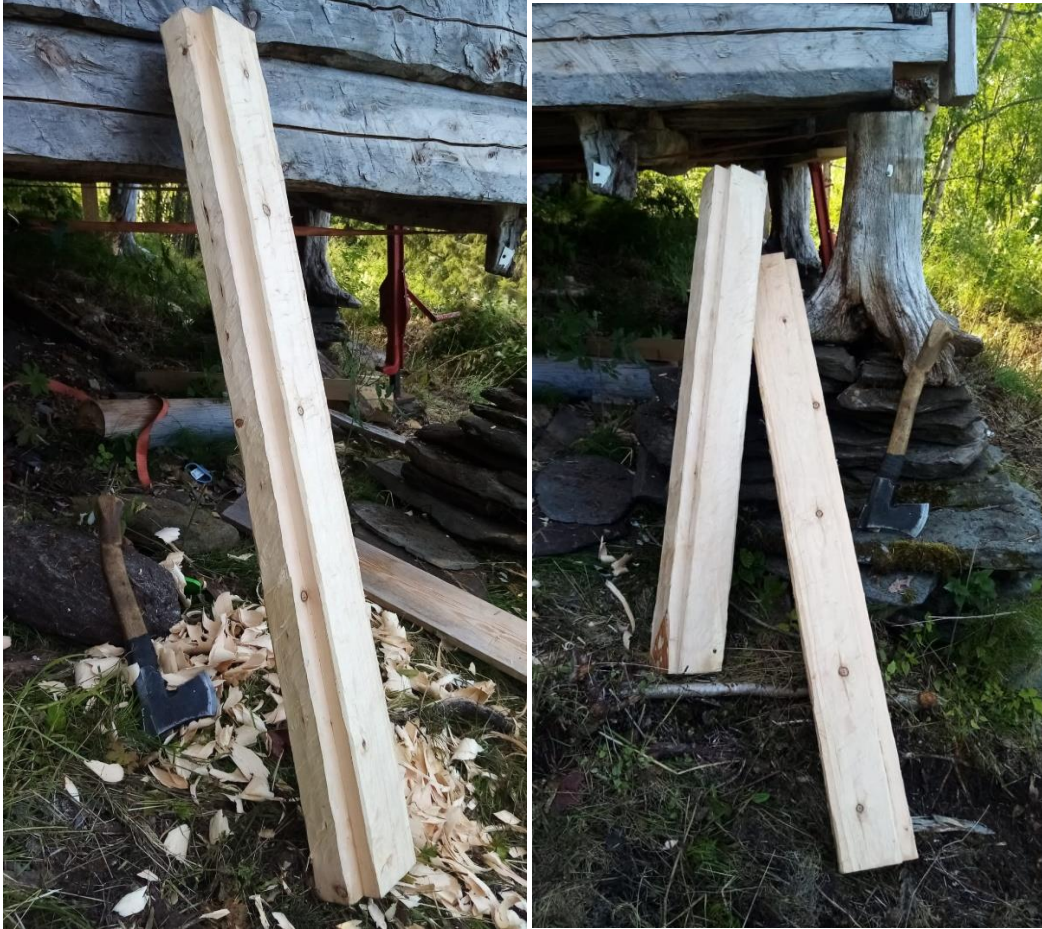
**To nye dørstav ble tilvirket:**

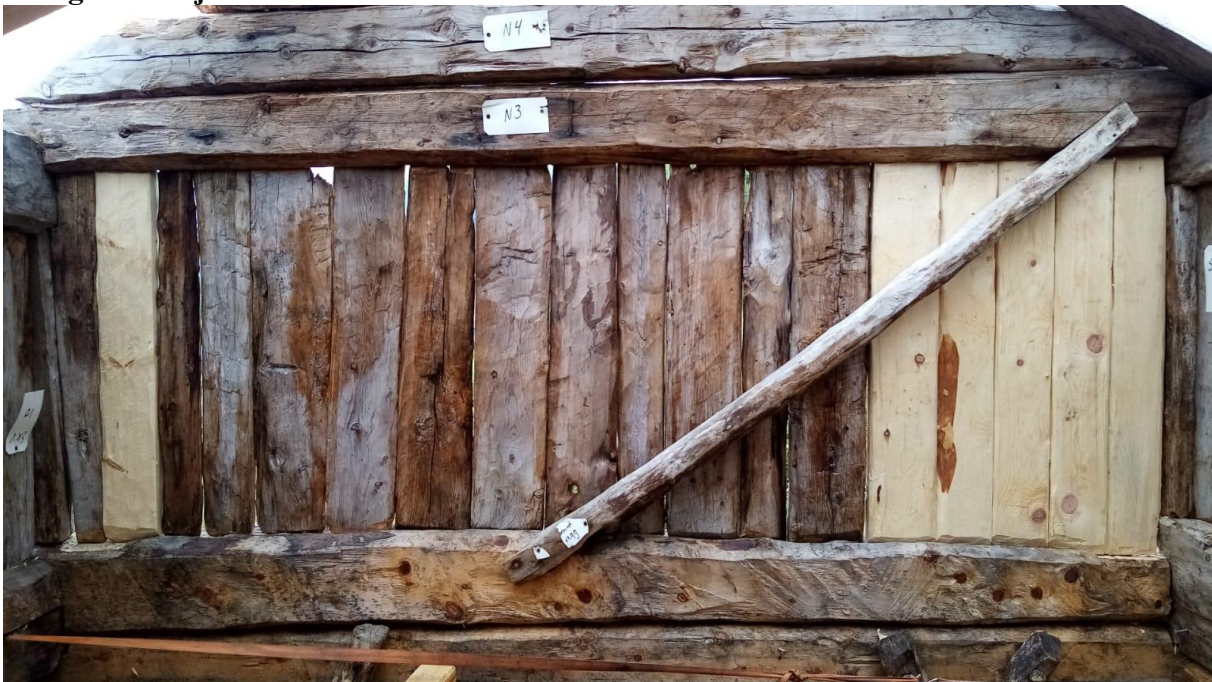
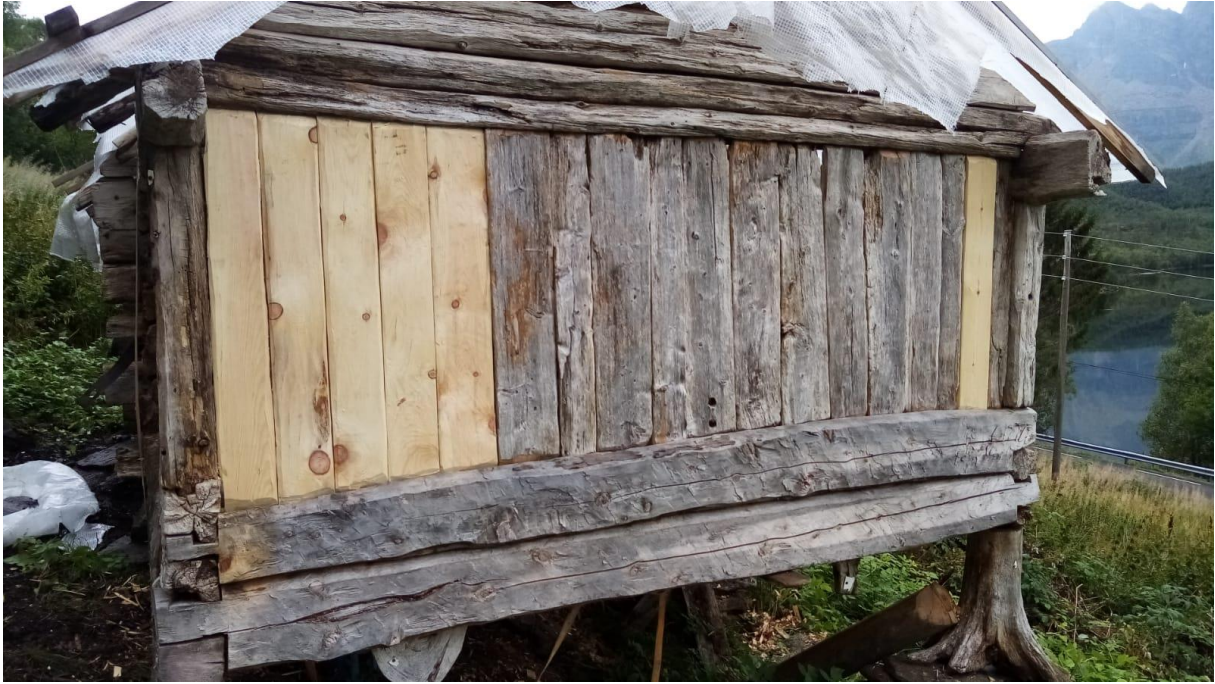
**Manglende skjelkerbord ble erstattet:**

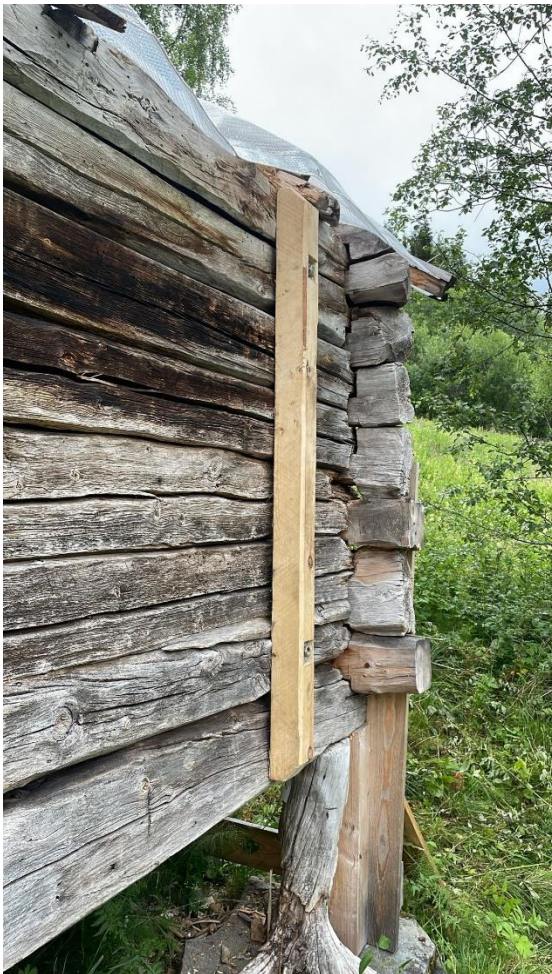
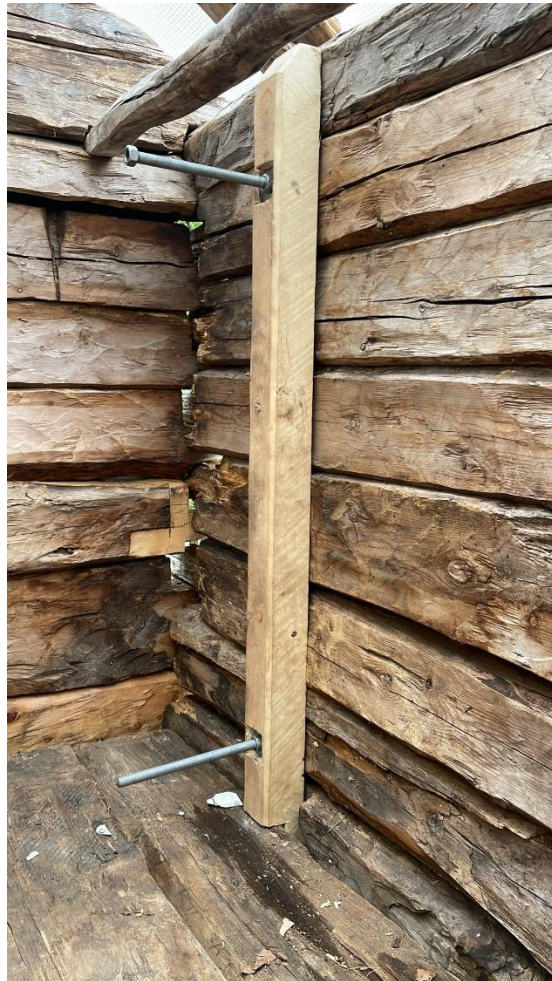
**Det ble montert strekkfiser på vestveggen for å stabilisere laftekassen:**

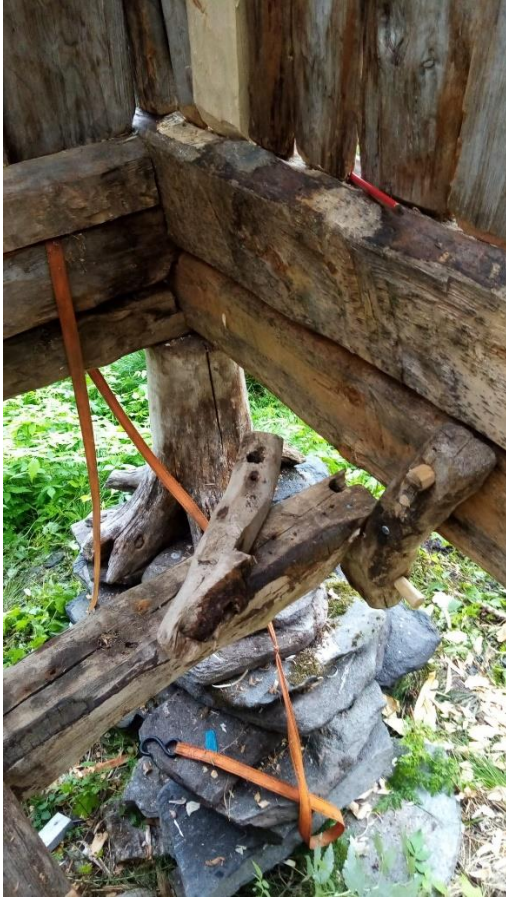
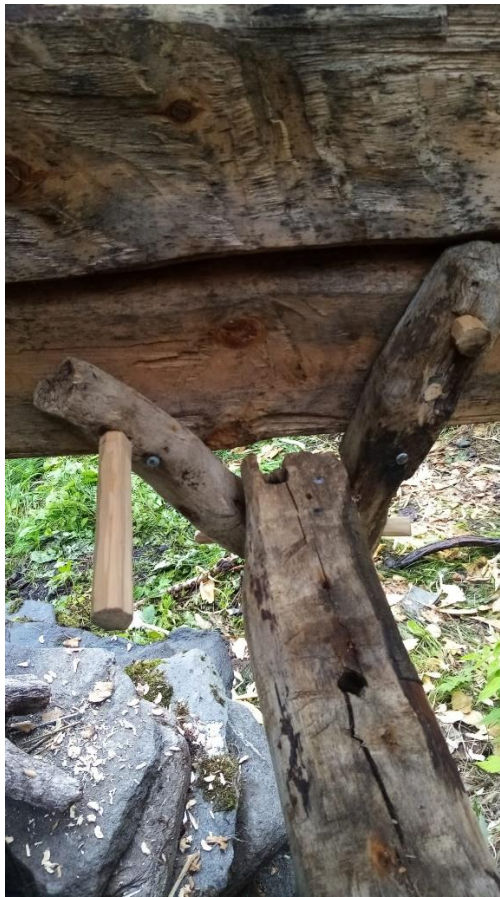
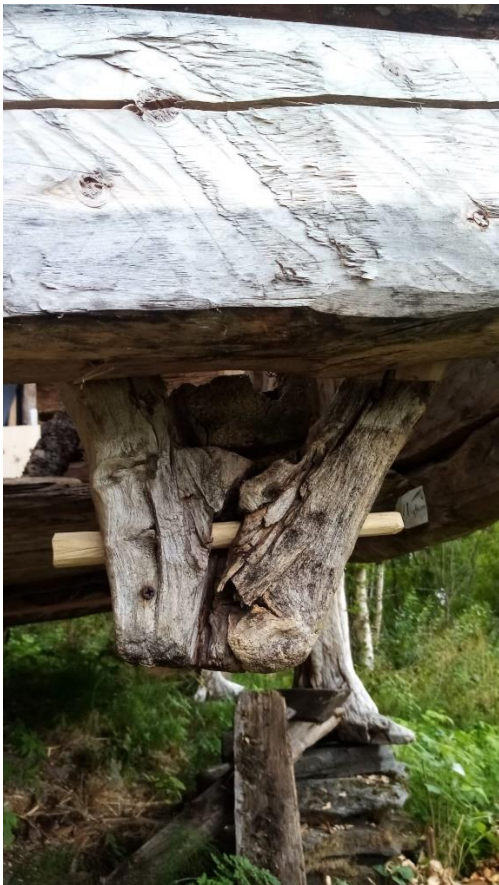
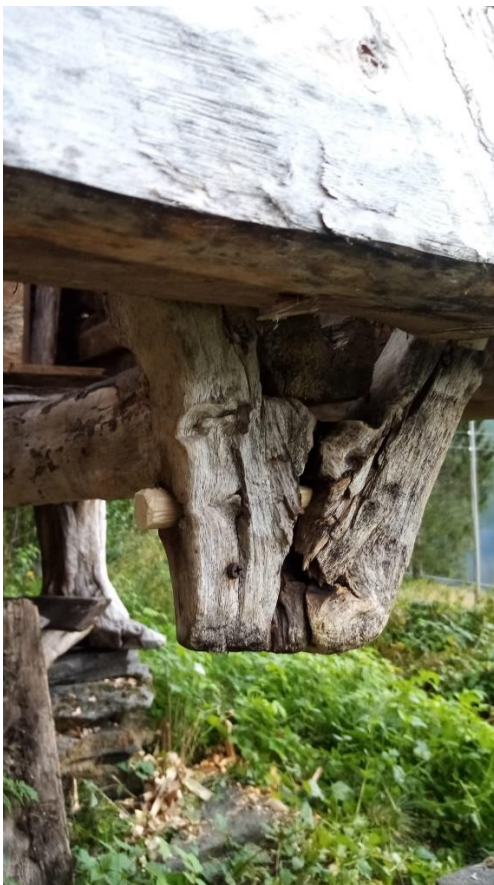
**Nye plugger av bjørk ble tilvirket for oppheng av gulvåsene:**

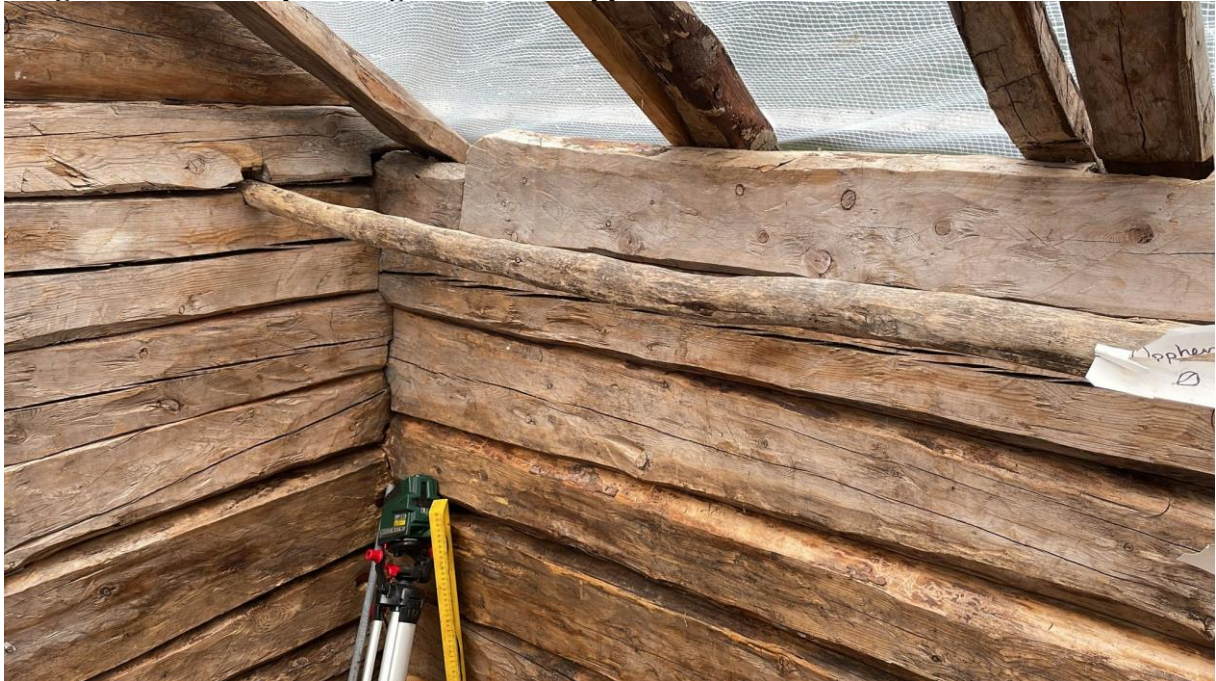
**Holgat/stokker er tilpasset og festet inn i tappehull:**
