## Sluttrapport – Bu Masterbakken. Digisak-id 216493

Bua (K.minne id: 178327-1) er et fredet Samisk kulturminne. Den har et totalareal på 19 m<sup>2</sup>. og består av en tømmerkasse på ca. 11 m<sup>2</sup>. og en skjelterdel på 8 m<sup>2</sup>.

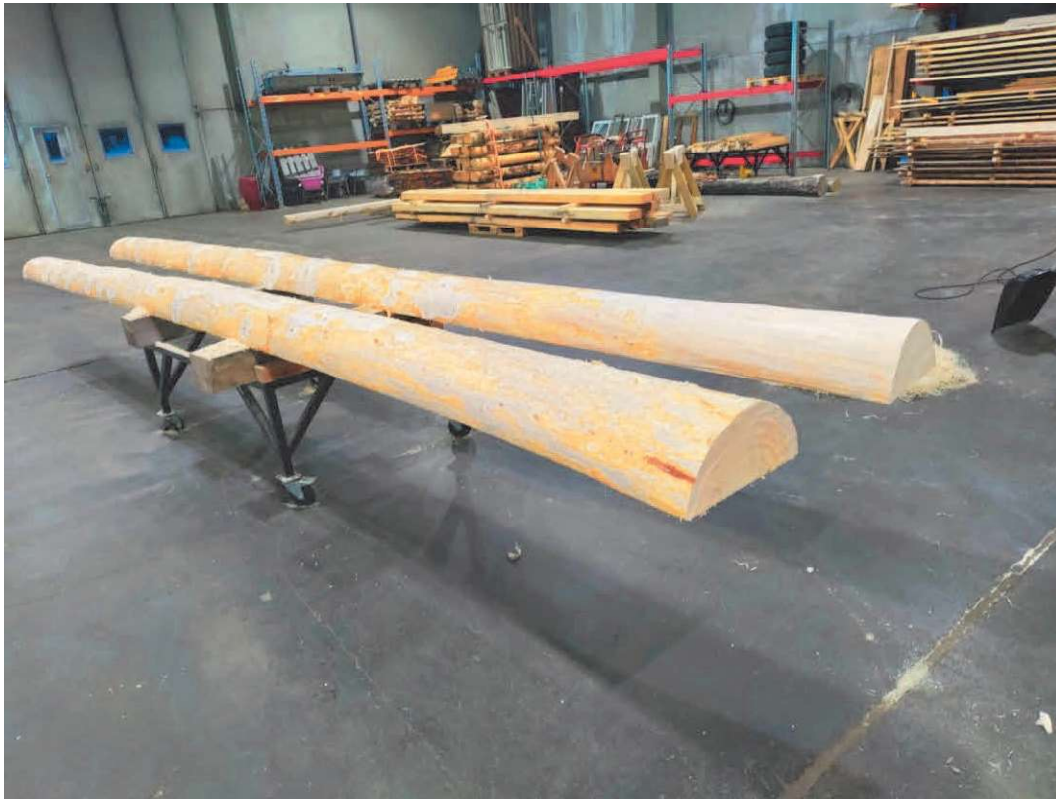
Figur 2. Nye sviller barket og klyvd

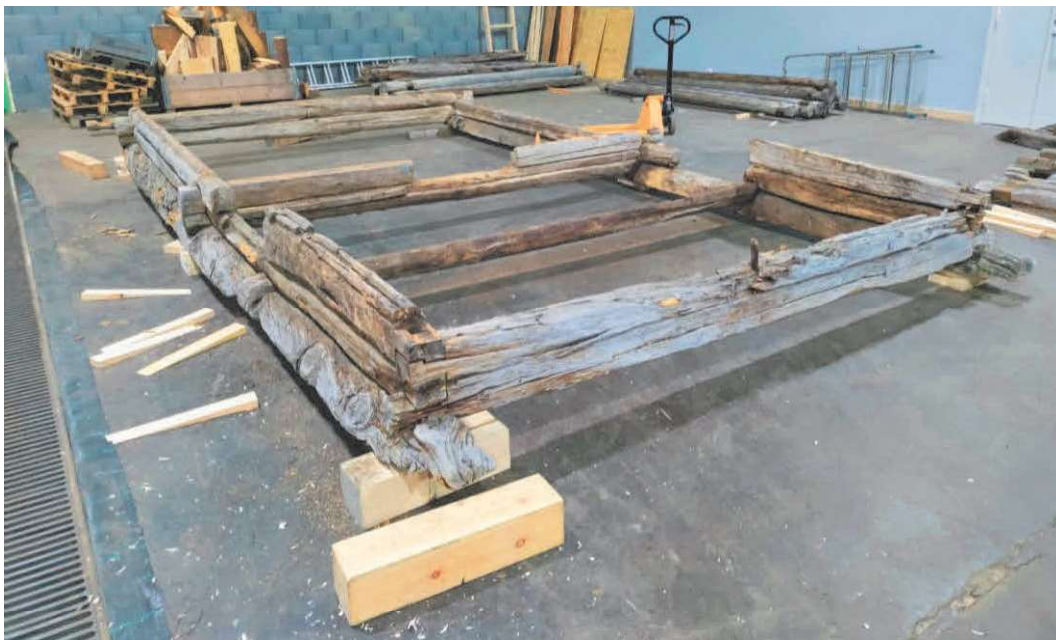
Figur 3. De nederste omfarene oppmontert i laftehallen

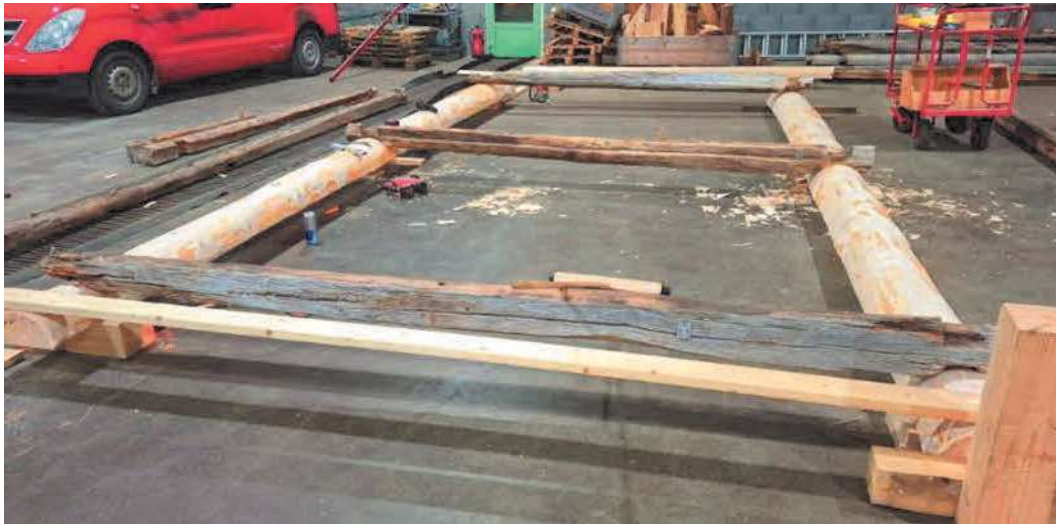
Figur4. nye sviller under montering

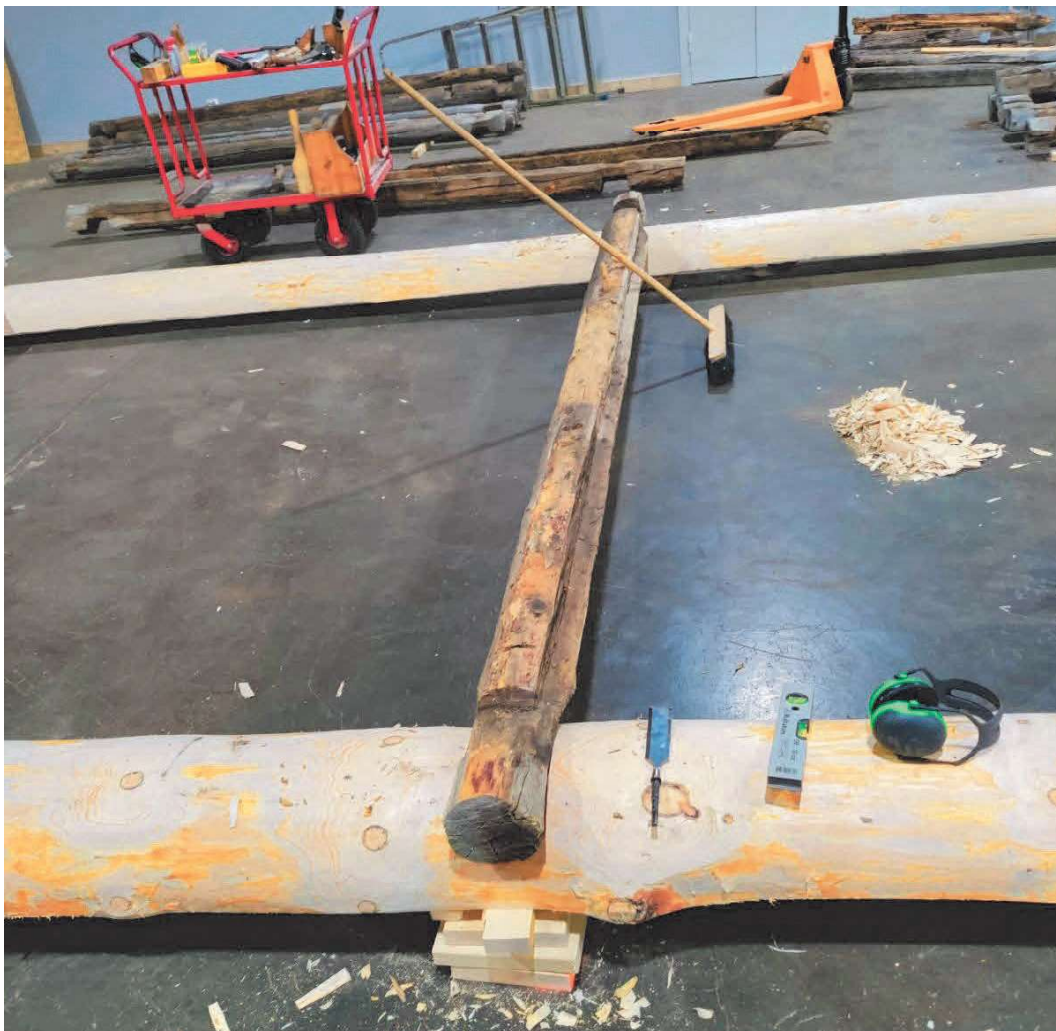
Figur 5. Tilpassing av gammelt laft til ny svill

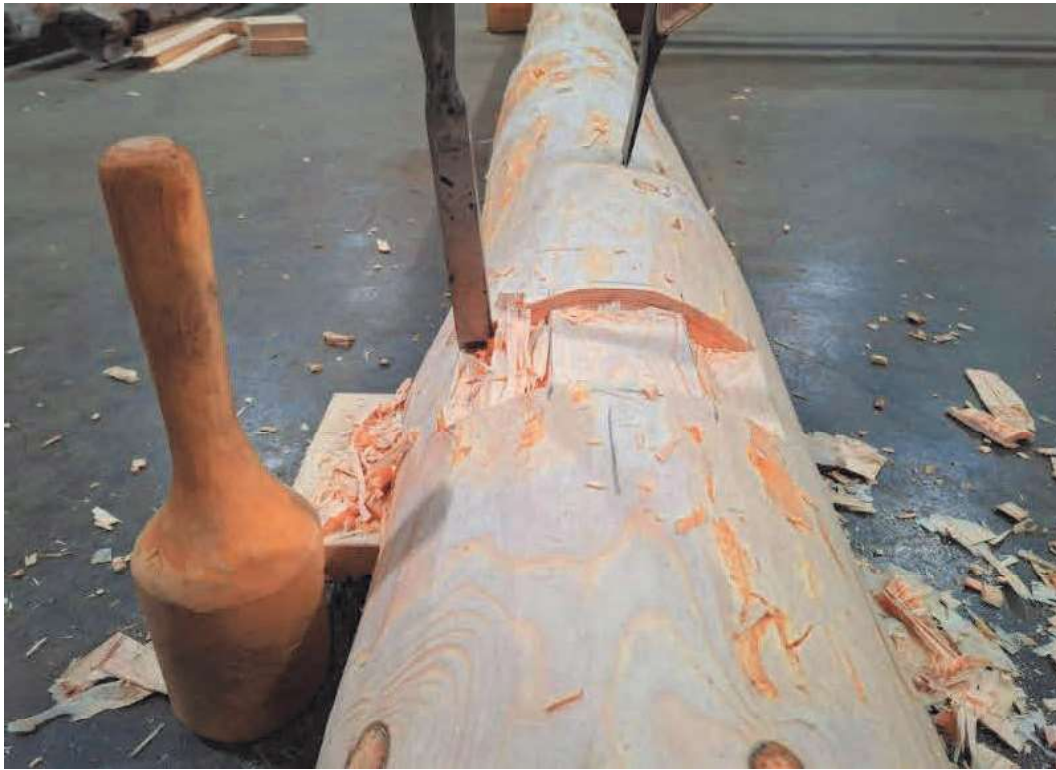
Figur 6. Klart for neste omfar

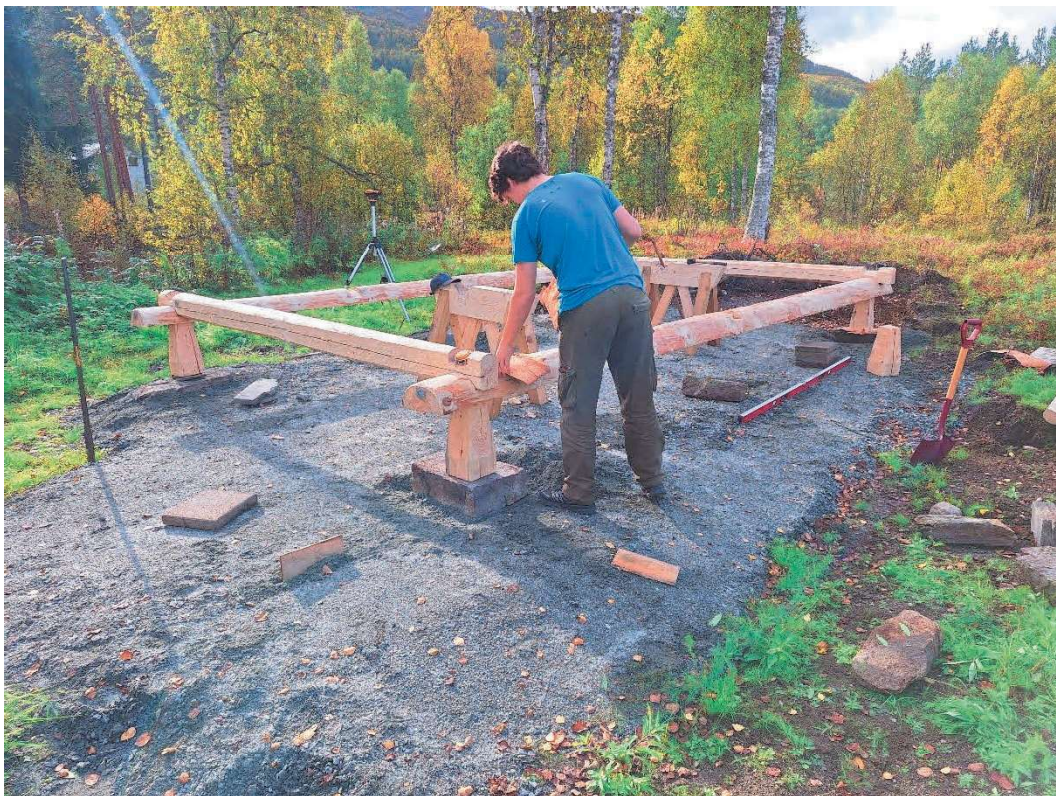
Figur 7. under oppsetting

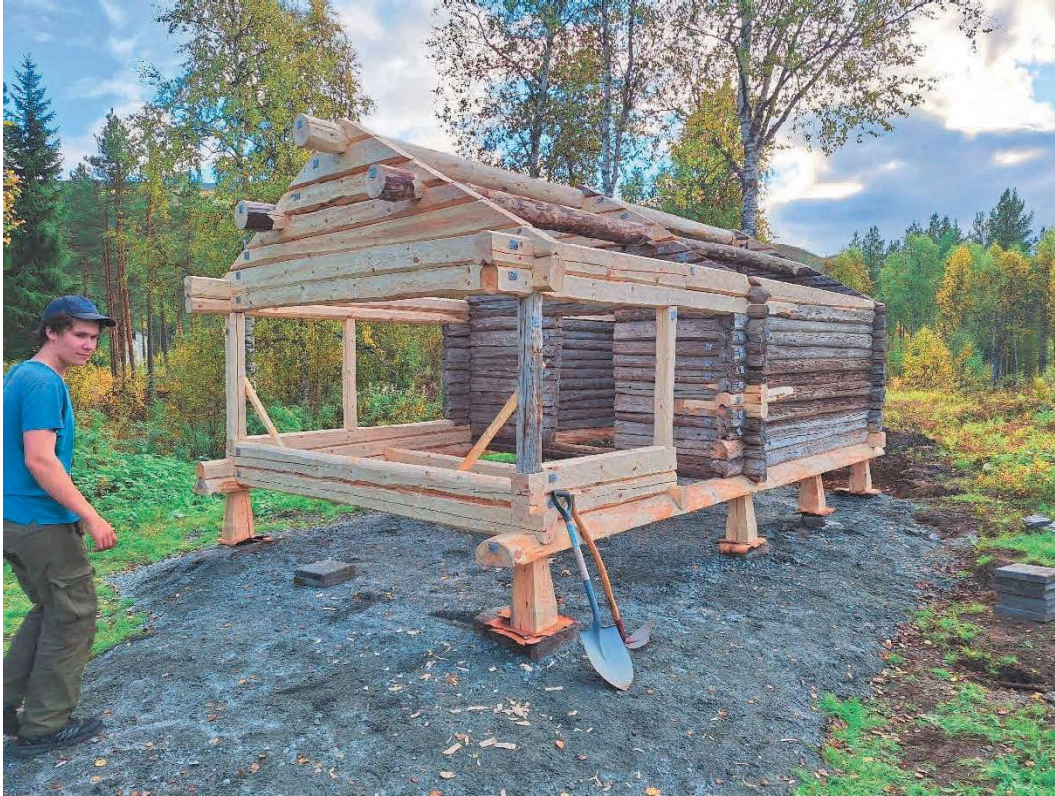
Figur 8. bygningskroppen kommet på plass

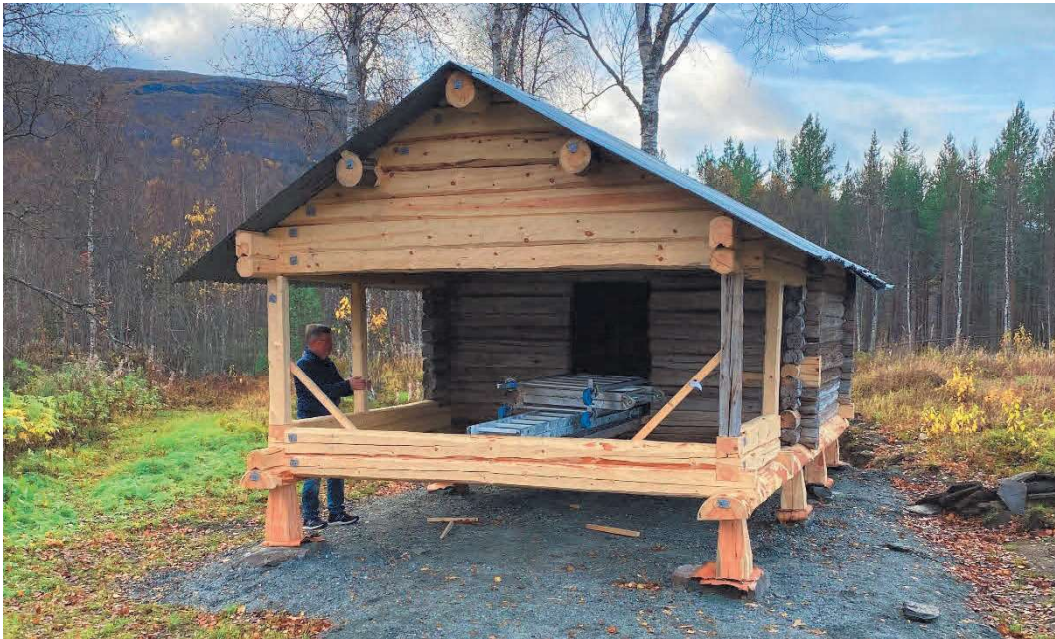
Figur 9. Åser og tak montert

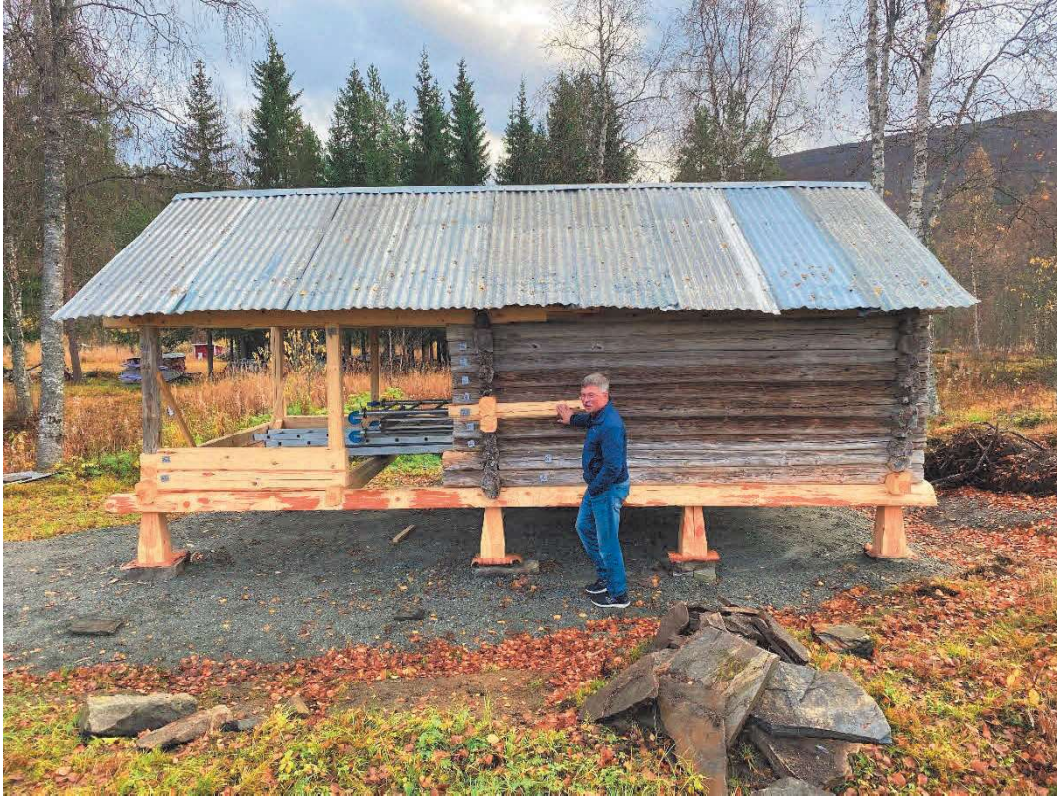
Figur 10. Taket på plass

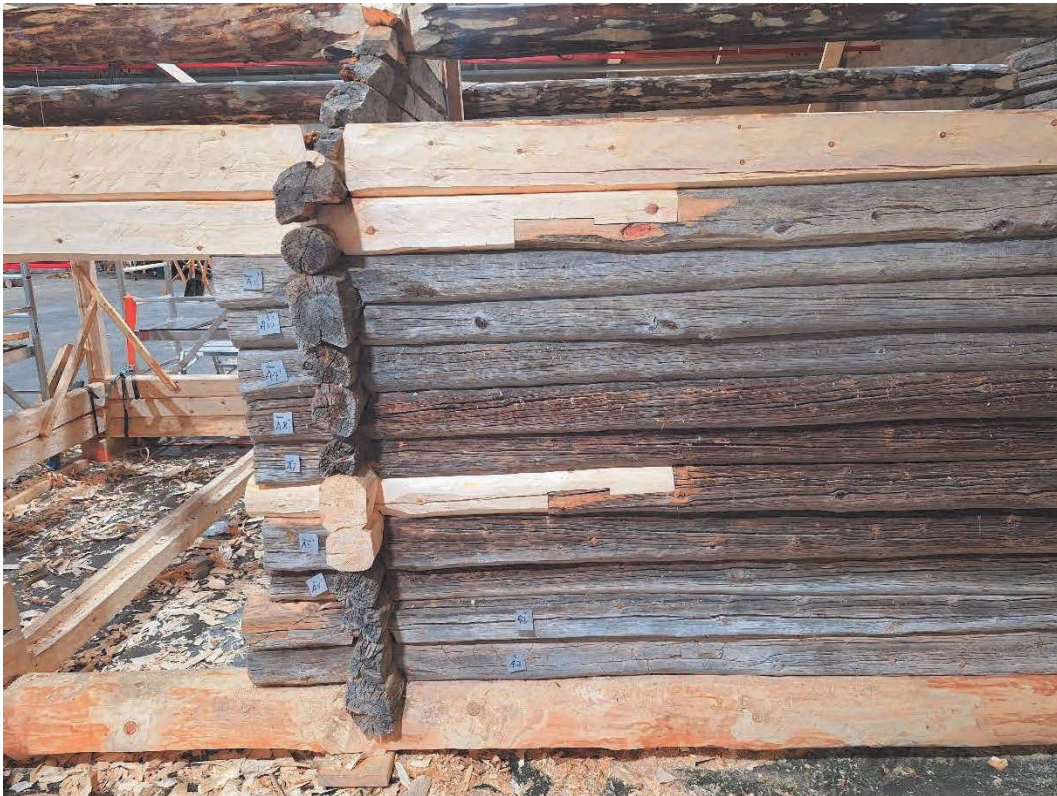
Figur 11. Detaljbile av spunsing på tømmerkassen

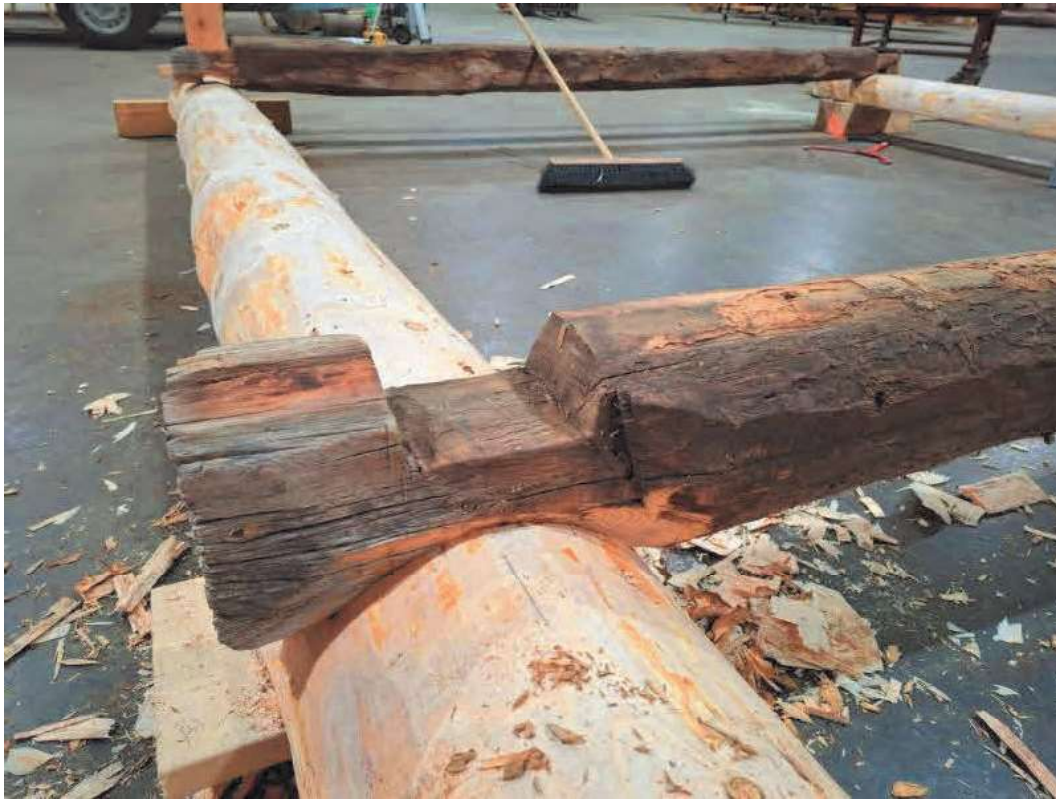
Figur 12. Tilpasning av gammelt tømmer

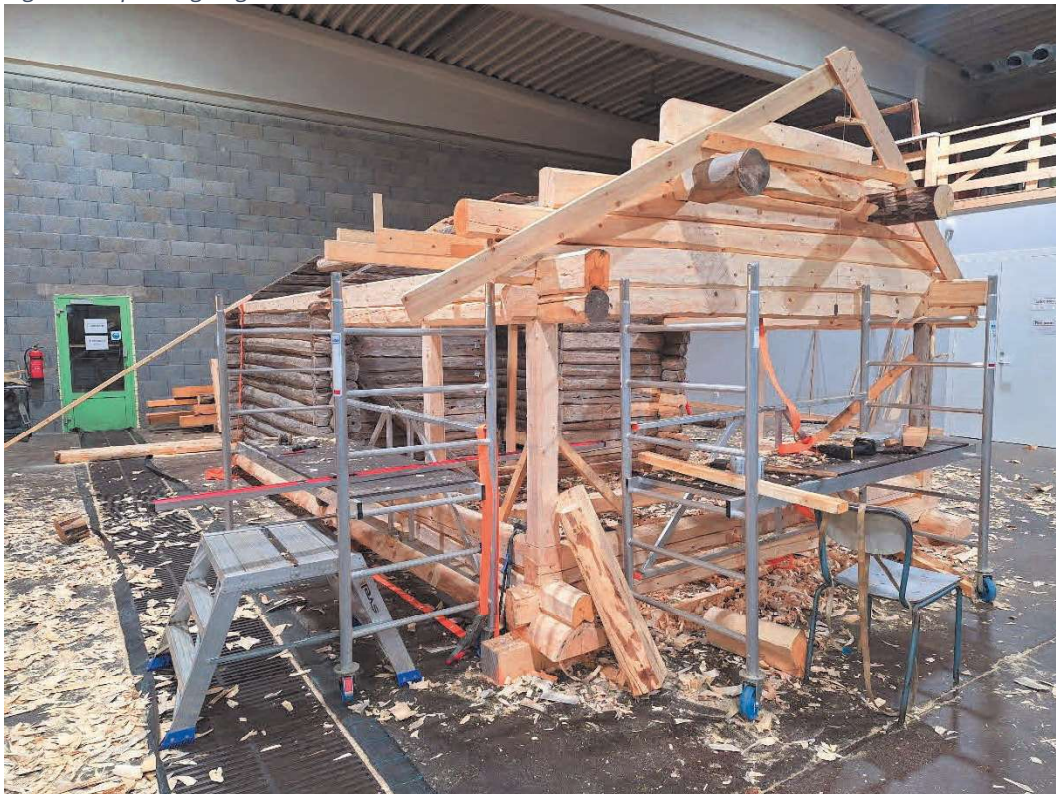
Figur 13. Røstene bygges i laftehallen
