# Ny bruk av gammel fjøs

På Stonglandshals på Senja har Anne Langaas Gossé satt i stand fjøsen og gjort den om til et romslig og koselig fritidshus med sjel og god plass.

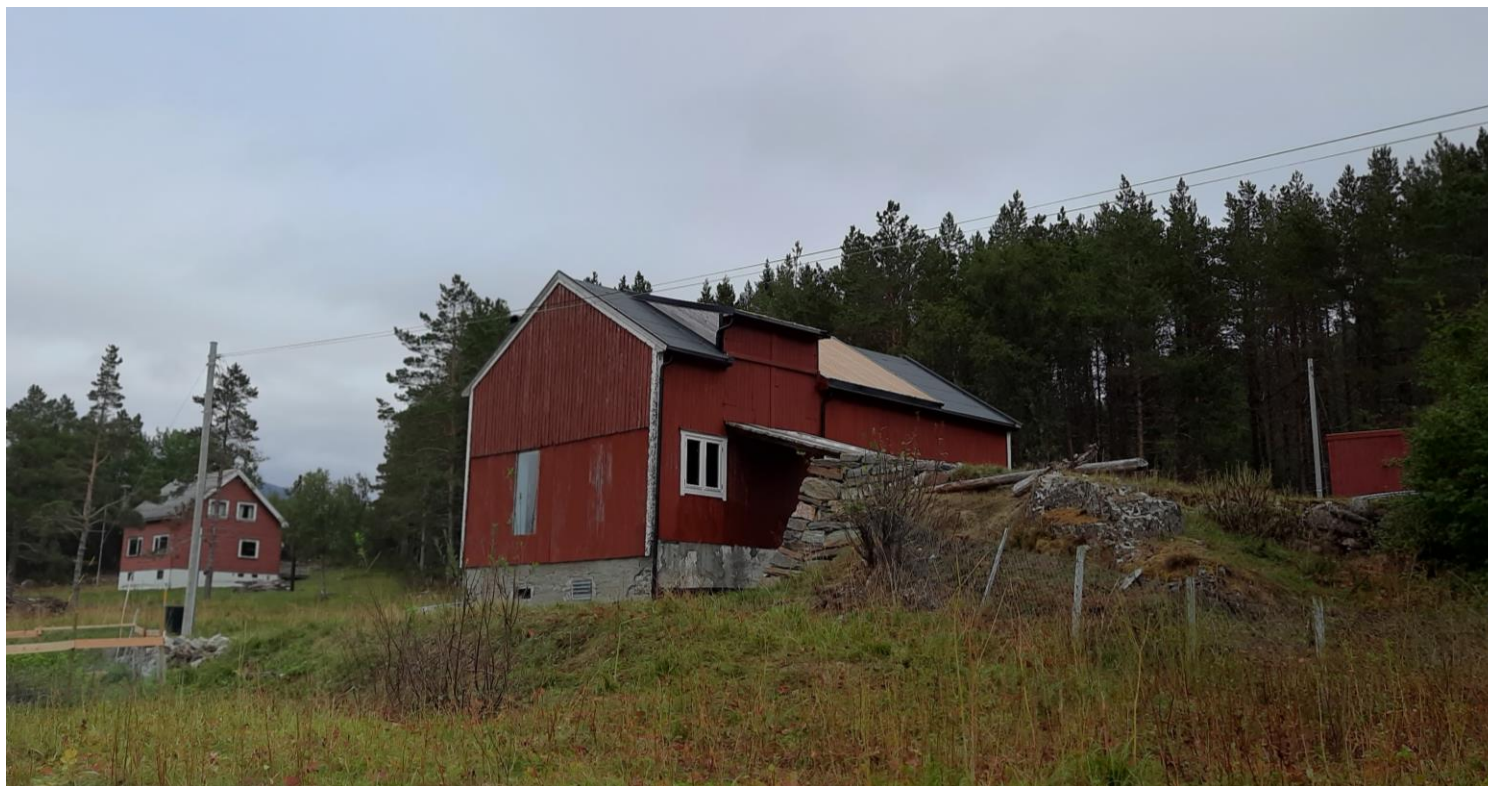
På låven er det lagt nytt tak på grunn av lekkasje. På midten er det satt inn transparente plastplater, der måtte det legges nye lekter for feste.

Kjøkkendelen er isolert, og panelt med uhøvlet osp fra egen eiendom.

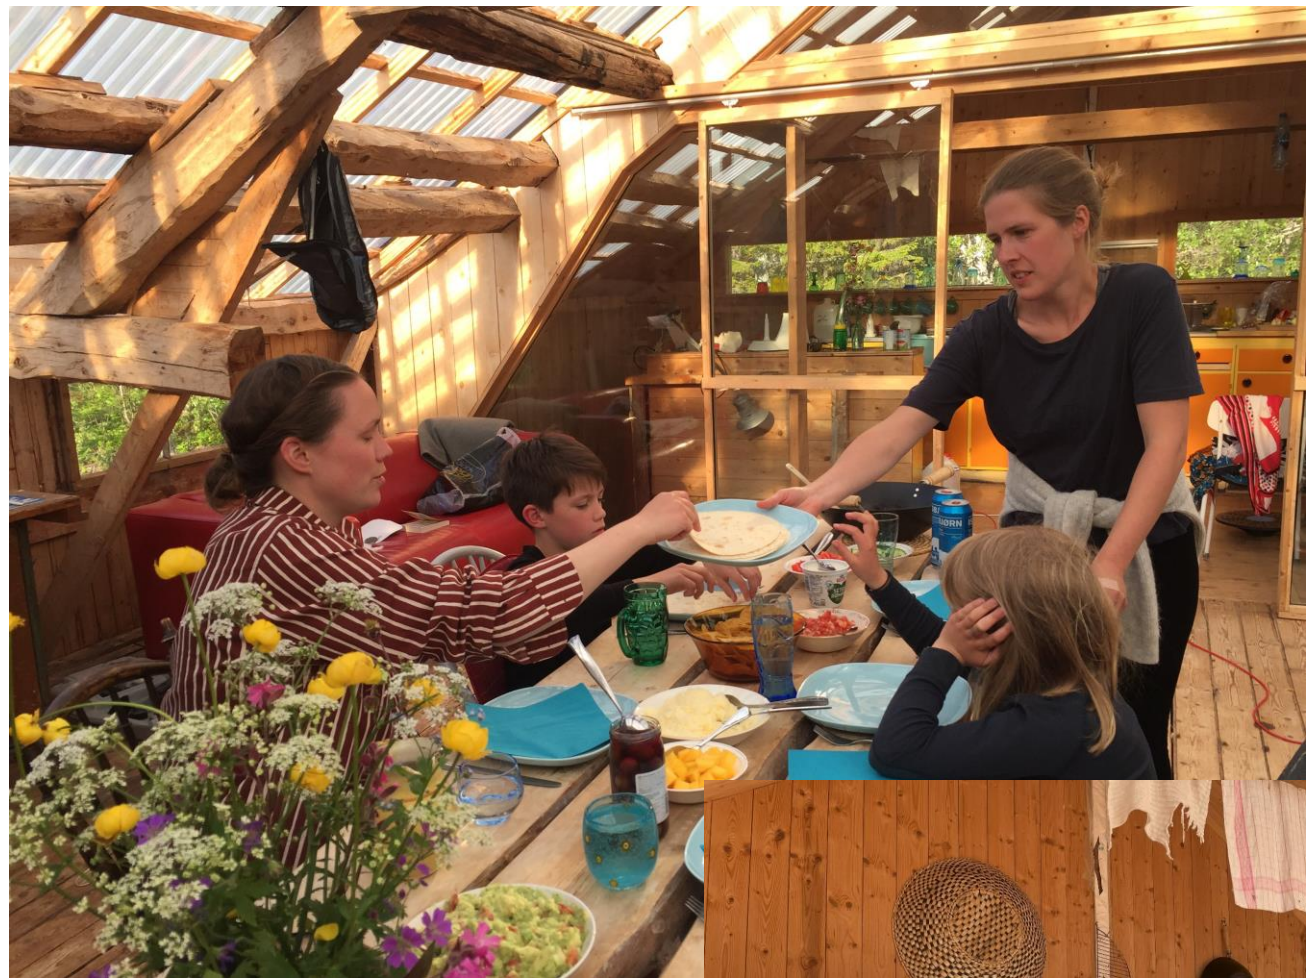
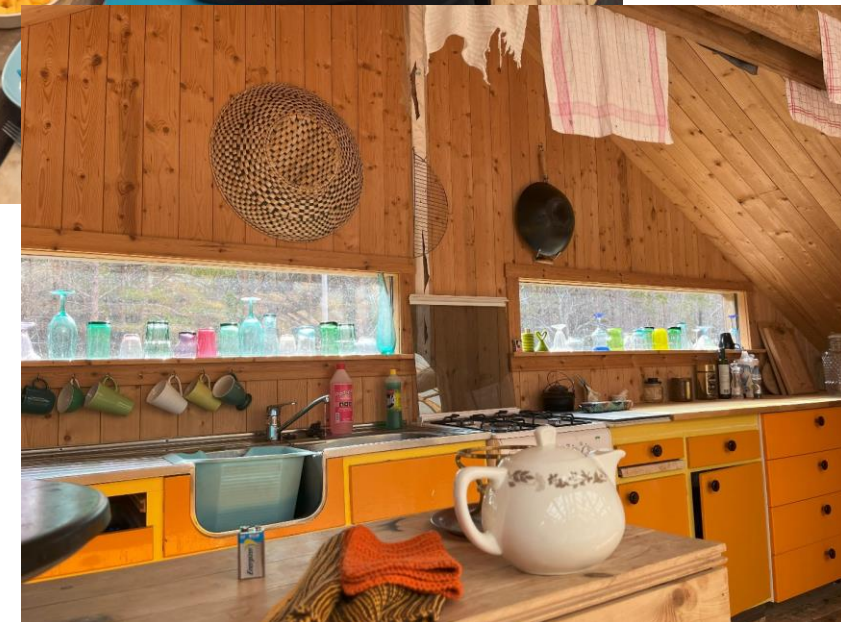
Låven varmes godt opp av sola pga de transparente takplatene, så låvedørene må åpnes når sola skinner. Vi har motstått fristelsen til å sette opp et stort vindu i låvegavlen, som mange foreslår.

Av takbjelkene er det tydelig at fjøsen er bygd av gjenbrukte materialer, det er til og med brukt ei skipsmast. Oppunder takbjelkene er det stukket ulike emner til kjelker etc, disse har selvfølgelig fått ligge.

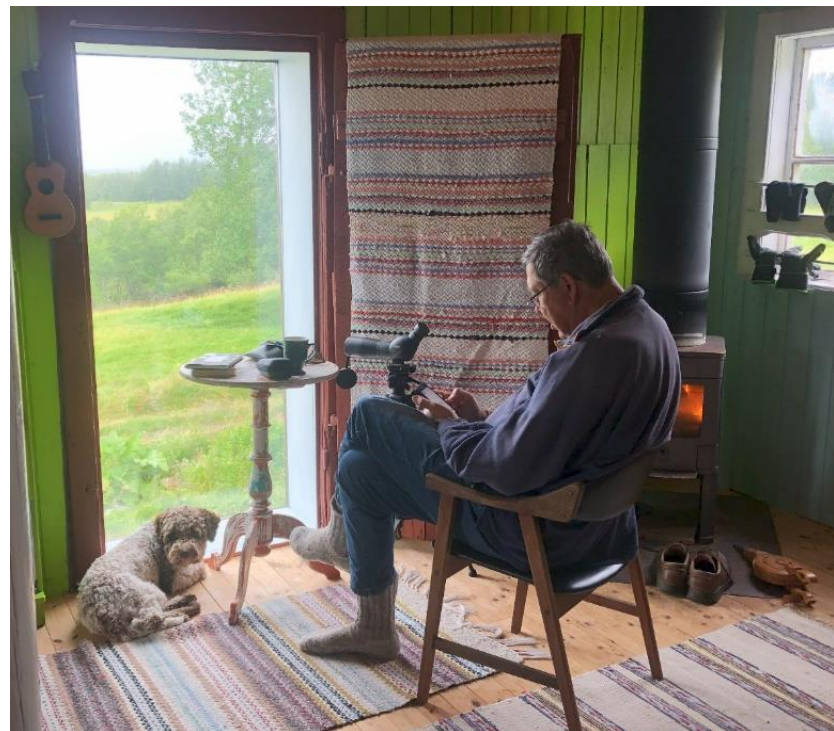
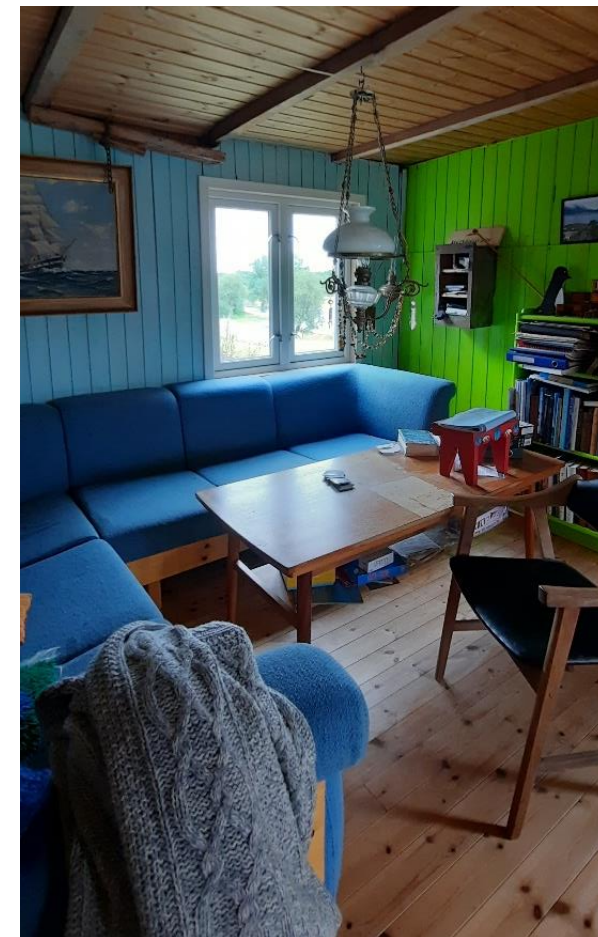
Det store vinduet er den gamle døra ut til høystålet, som ble revet pga at det var råttent. Gamle vinduer er beholdt med glass som er preget av tidens tann. Nytt panel er lagt på der det var nødvendig pga råtne hull/slitasje, men mest mulig er beholdt
