Sluttrapport for restaurering av naust

Naustet befinner seg i Lille Torskefjord, i Lebesby kommune.

Arbeidet ble utført i tidsrommet mai-juni 2024.

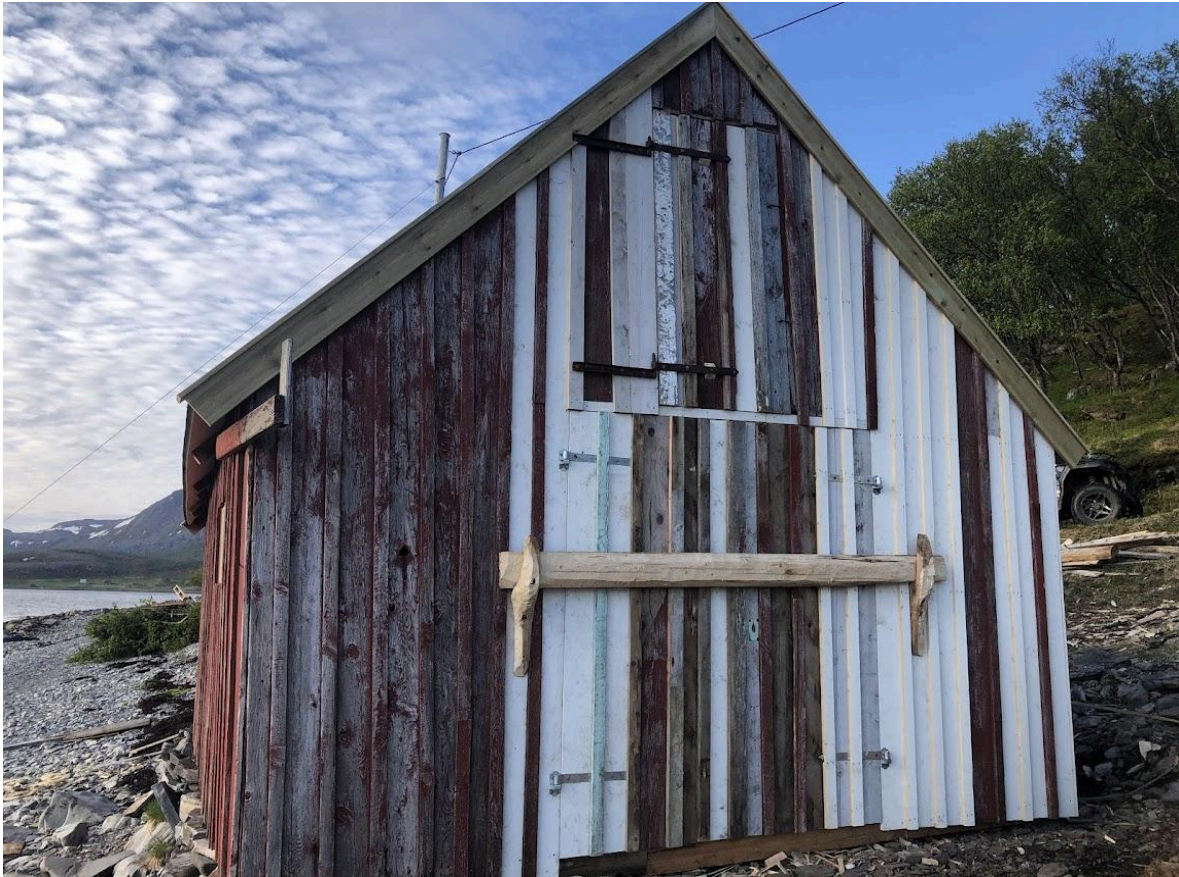
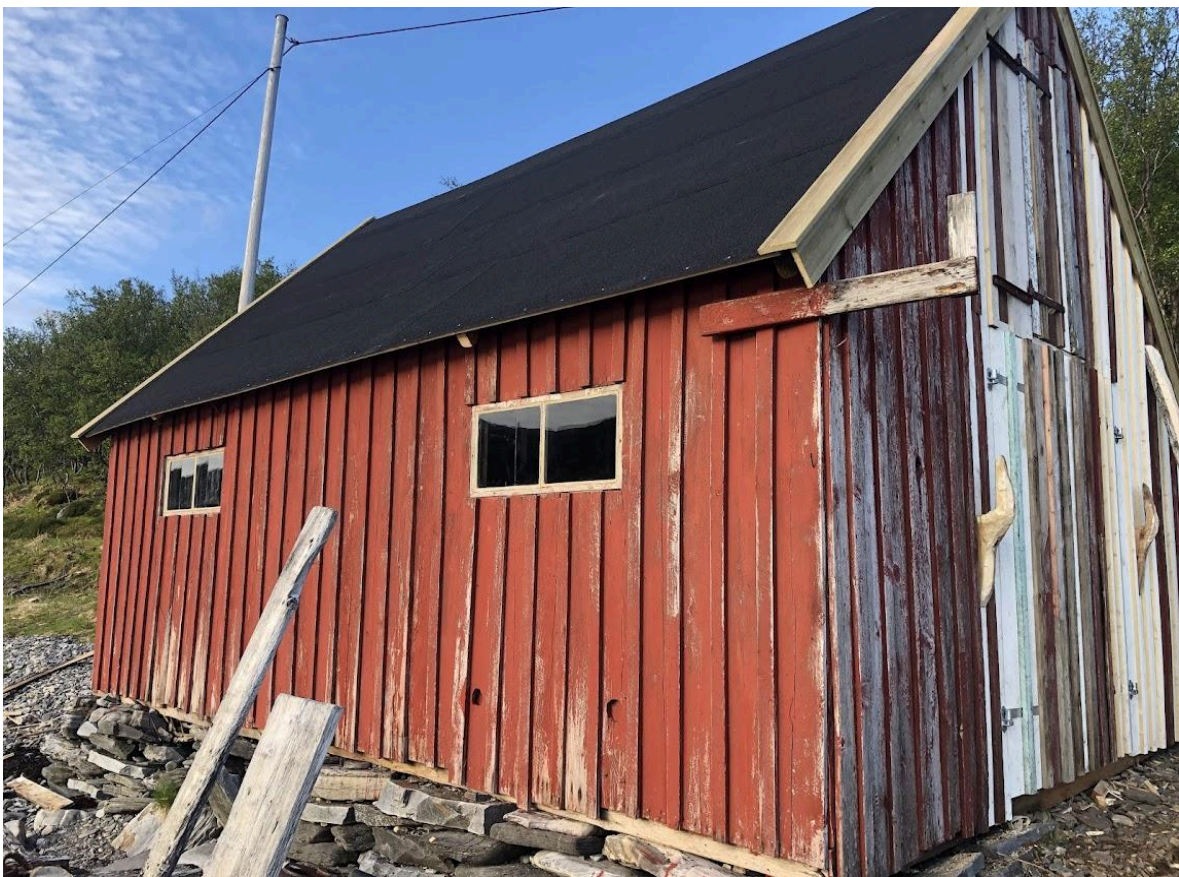
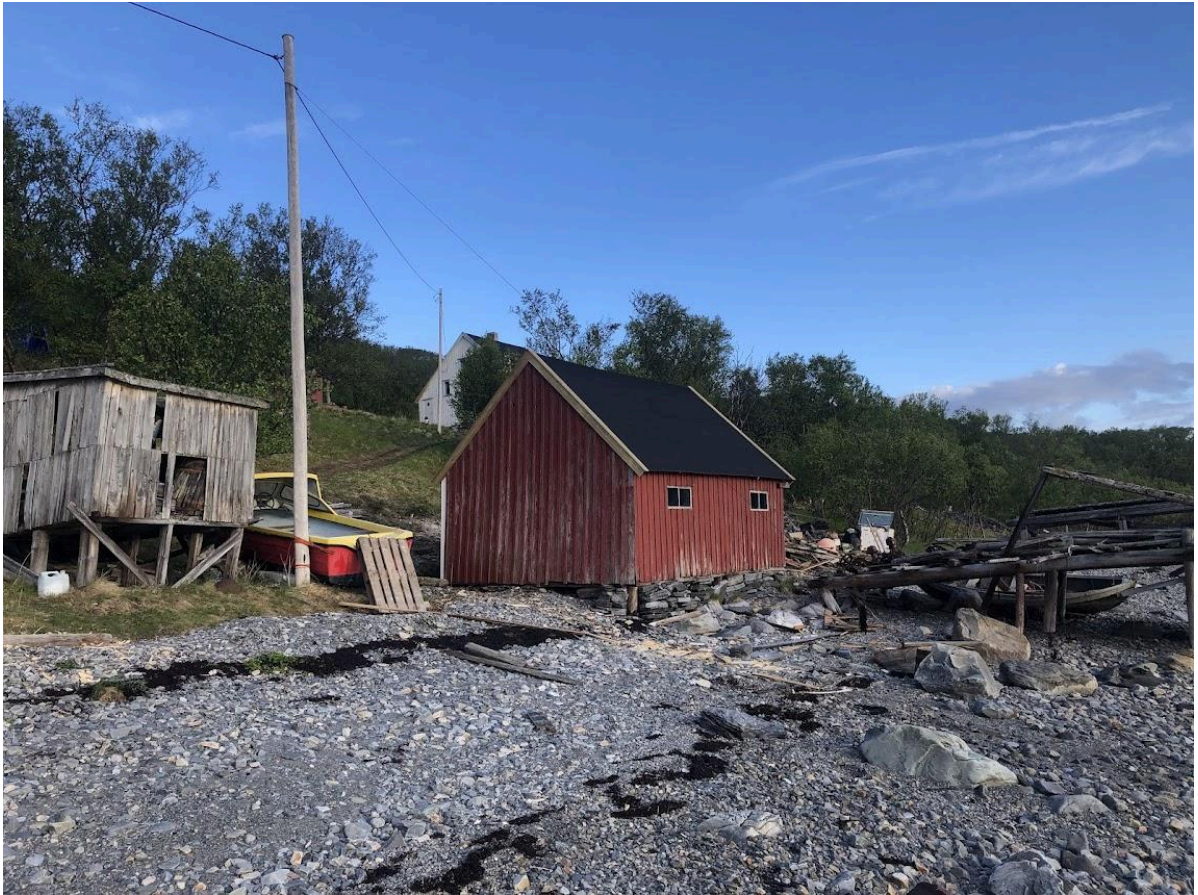
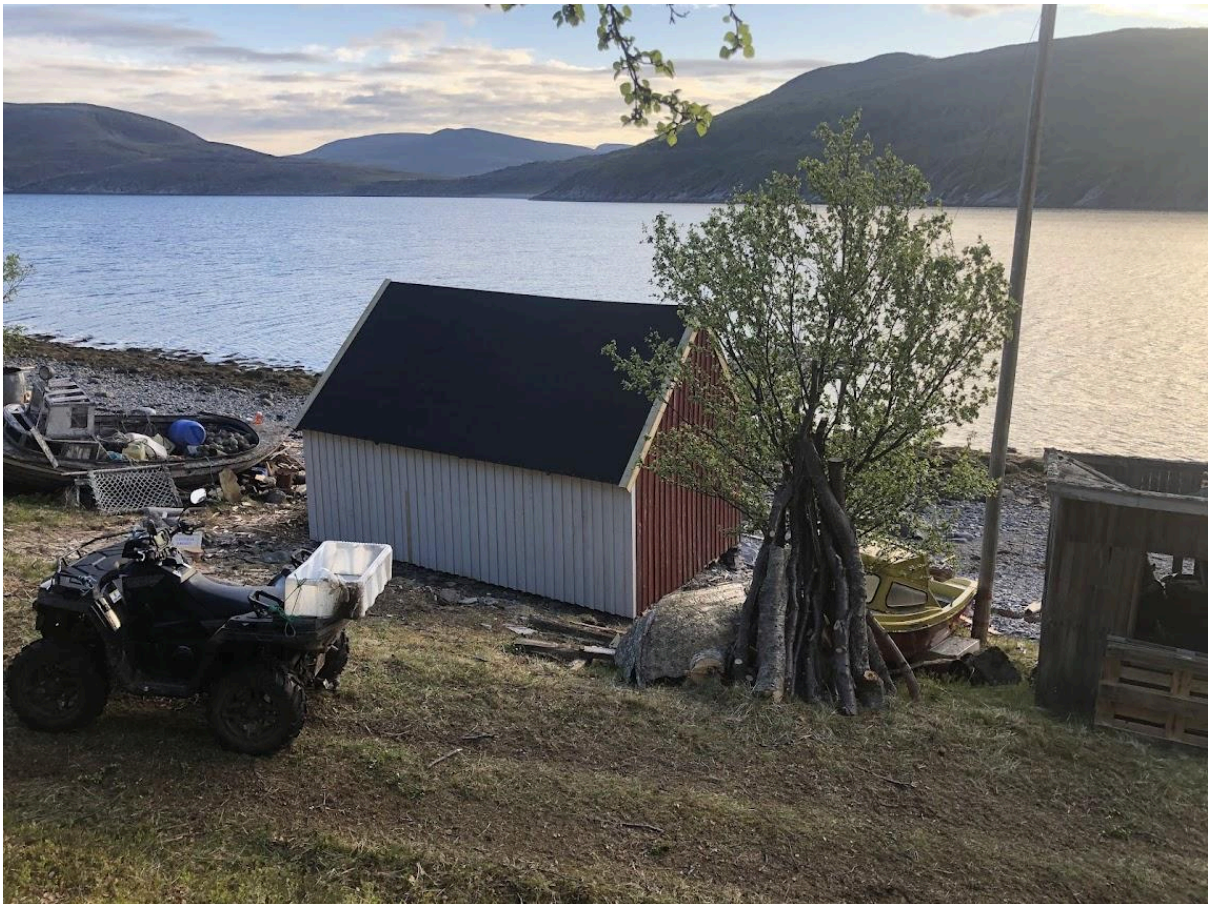
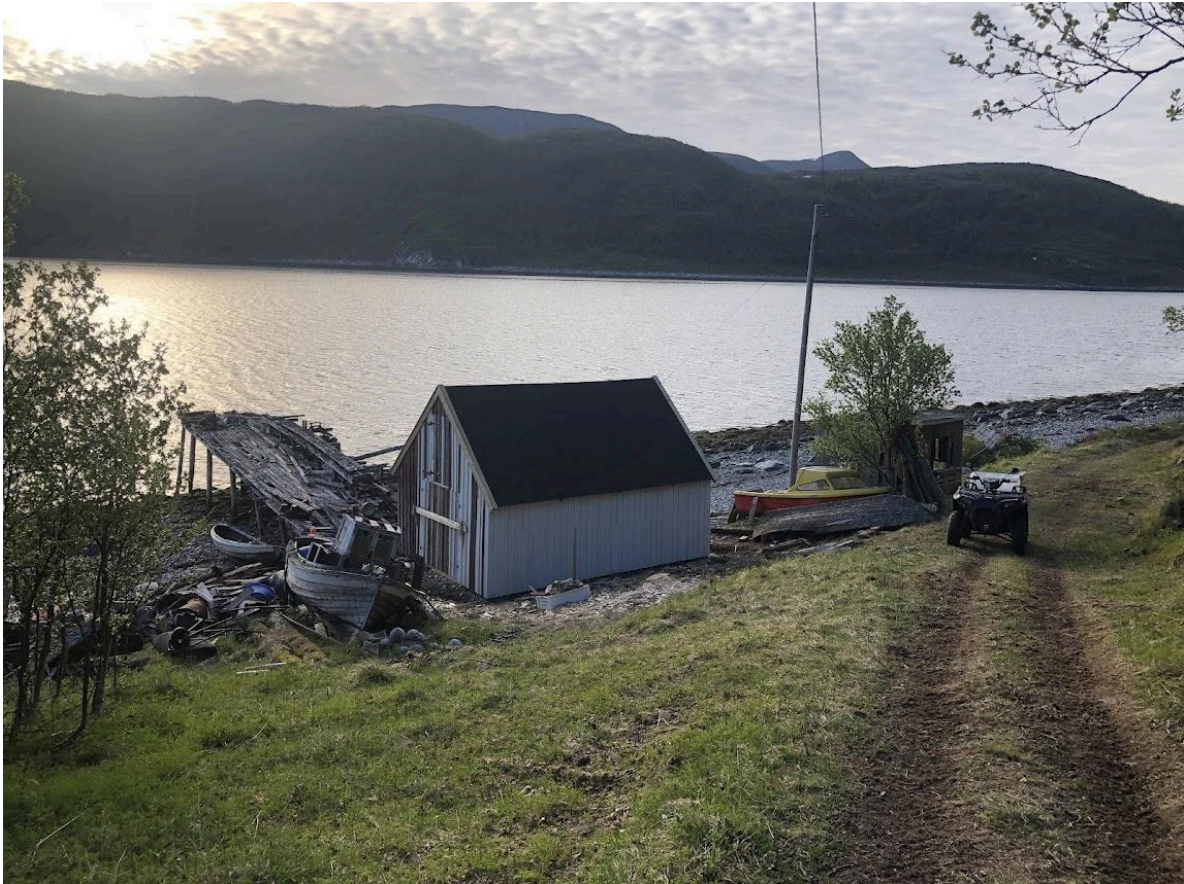
Oversiktsbilder:
Ferdig restaurert.

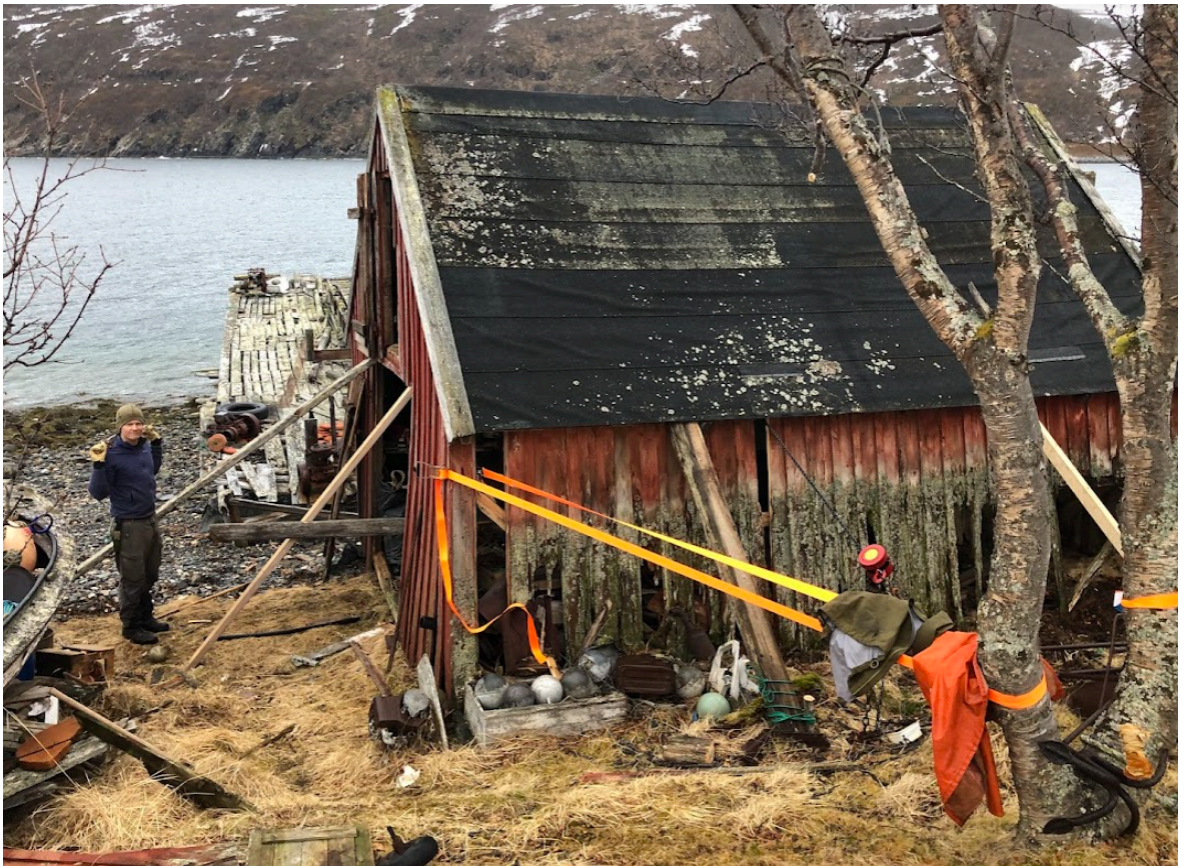
Et bilde fra før restaureringen.

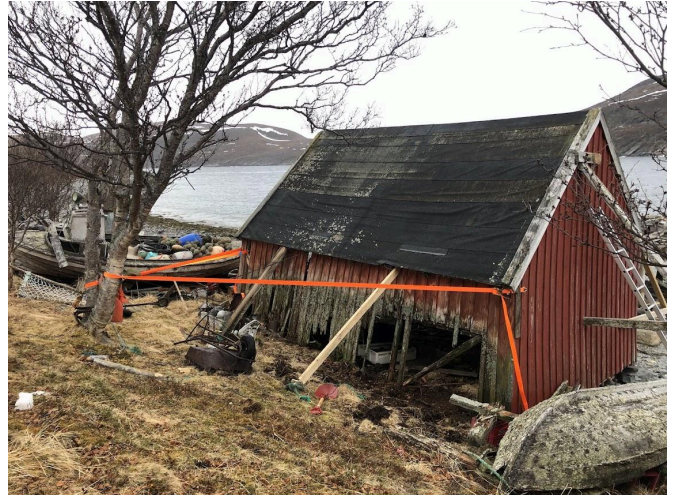
Nauset hadde store skader på sørveggen da vi kom, så bygget ble først og fremst sikret.

Råteskadene hadde fjernet mye av kledningen og hadde fortsatt videre på konstruksjonen.

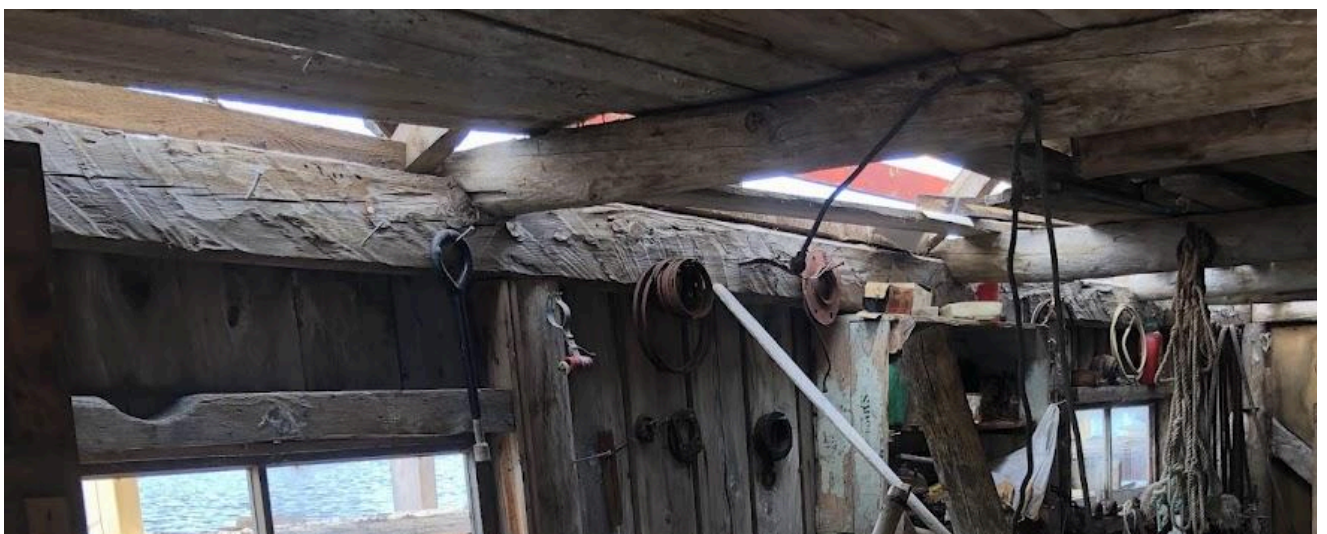
Da vi rev det gamle så vi at det var blitt brukt mye drivved til konstruksjonsvirke, fordi det var mye spor etter pælemark i veden. Det var det også på den gjenværende konstruksjonen. Der så vi tydelige spor på at det var blitt brukt øks for å få rett dimensjon på virket.

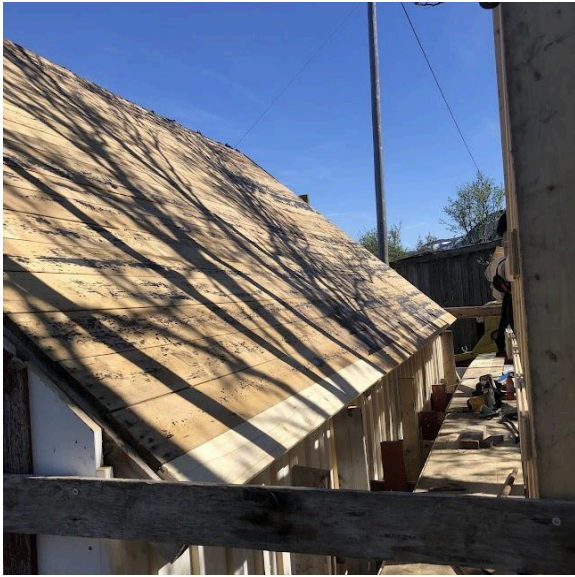
Undertaket på sørsiden var i god stand, vi måtte kun bytte det nederste bordet.

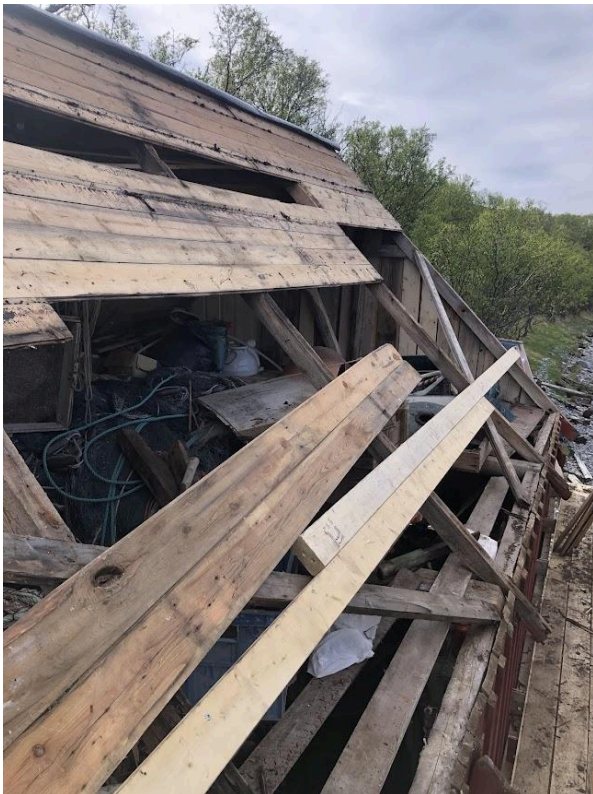
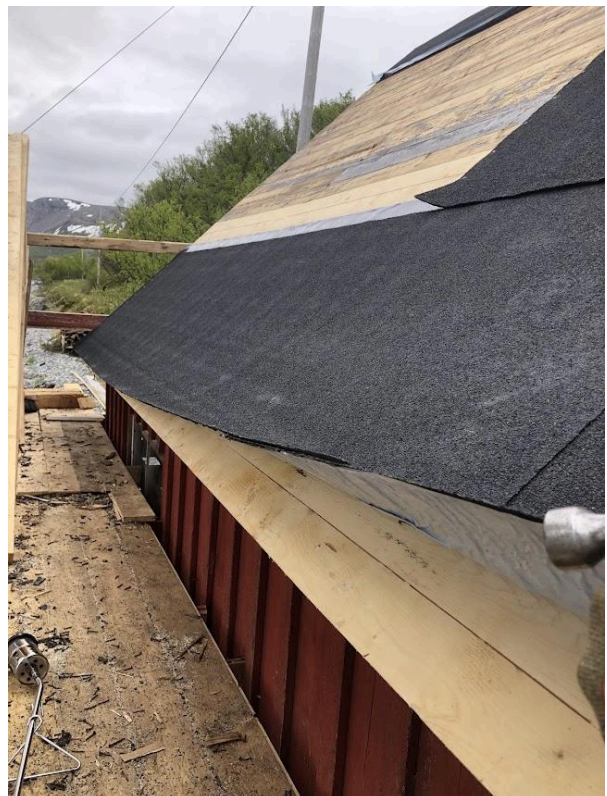
På nordsiden var det noe mer råteskade i taktroden, som ble skiftet ut.
